Sous-rouler les filets de sécurité C'est un processus très courant lors du gréage des filets de type S.

Recommandation filets de sécurité type S à propos sous-roulement

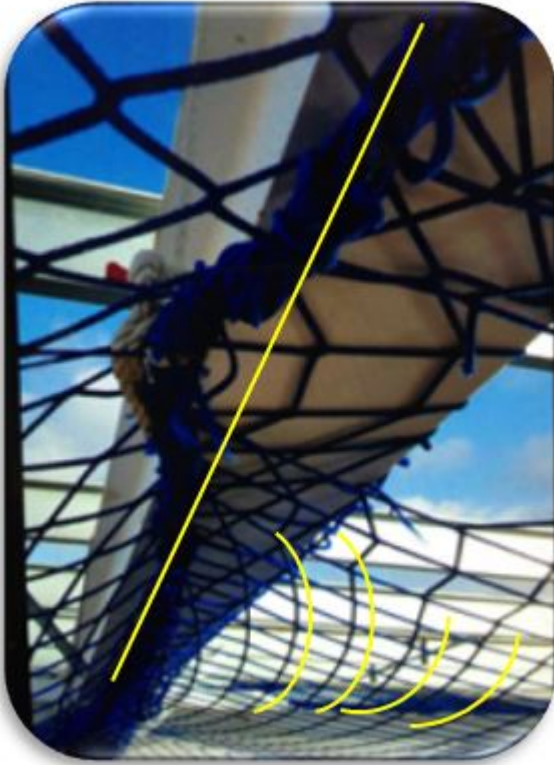
Parfois, nous constatons que dans le processus de sous-roulement, et selon les photos affichées, le laminé se forme en tournant de manière non égale autour de son axe, générant que les mailles carrées ont perdu le parallélisme avec lui et provoquant que dans certains d'entre eux, il y avait plus de force de traction que le reste une fois le filet est installé, ce qui entraîne des dommages sur le filet.

La corde de bordure (et le reste du rouleau) n'a pas un alignement droit, donc le filet n'a pas été installé appliquant les mêmes forces autour du filet et provoquant la rupture dans la zone de surtension car le filet n'est pas conçu pour absorber toute l'énergie, étant la corde frontalière conjointement avec le maillage principal, le responsable de la réalisation de cet objectif.

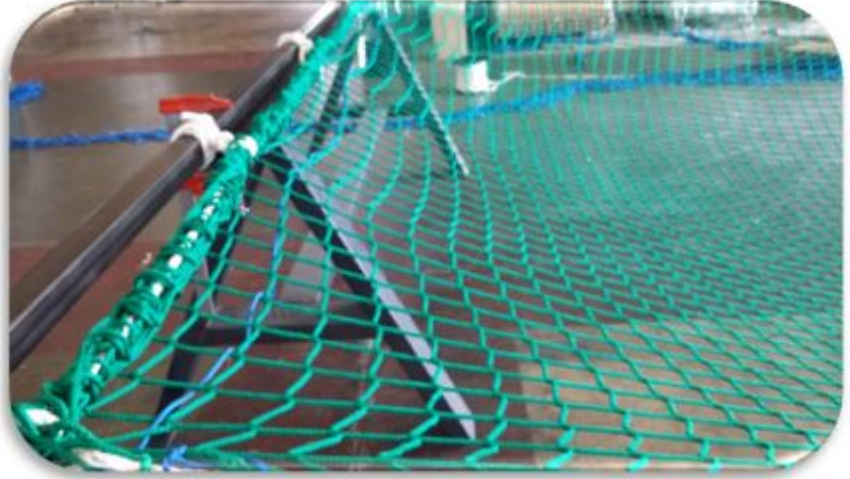
D'autres fois, plus de mailles que nécessaire ont été prises lorsque le laminé a été formé, ce qui a exercé une traction sur les mailles hors du laminé et a probablement provoqué leur rupture.

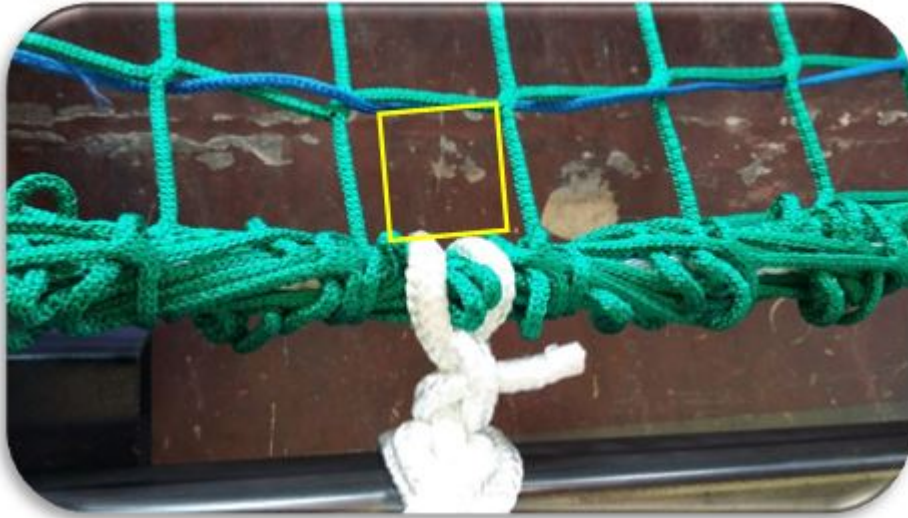
a) Procédure classique d'Attacher sous-roulage le câble périphérique et les mailles en même temps.

Les mailles sont sensiblement parallèles au laminé (voir corde bleue servant de référence que nous recommandons d'utiliser lors du déroulage du filet) et l'affaissement n'est pas déformé. Le problème serait que le câble d'attache agisse conjointement sur le câble périphérique et les mailles, ce qui peut endommager ce dernier en raison du frottement entre ces éléments et des forces de traction, ce processus doit donc être amélioré.

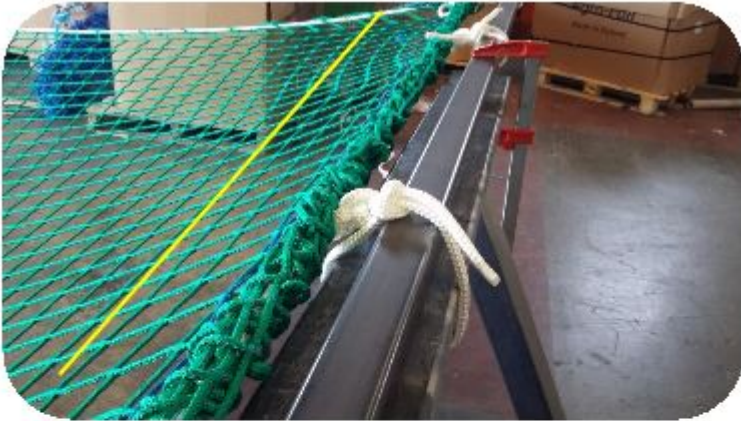
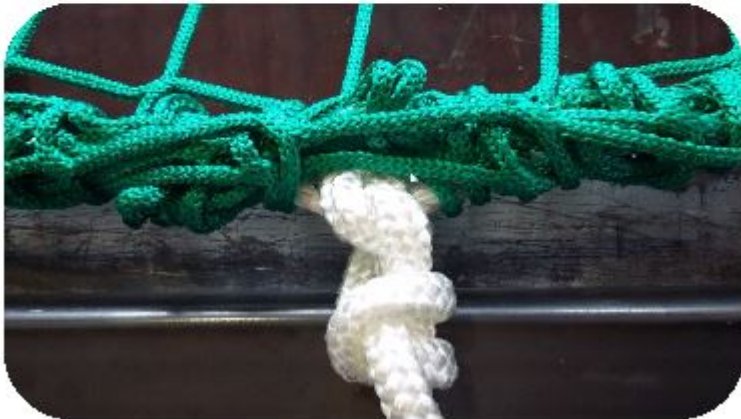
Les mailles sont parallèles au le rouleau (voir corde bleue servant de référence) et l'affaissement n'est pas déformé.

b) Selon les recommandations et pratiques de Visornets, améliorer le système d'installation

Extraire la corde de bordure du filet sous-enroulé et attacher la corde d'attache uniquement sur la première. De cette façon, le maillage principal ne subira jamais les conséquences des forces de frottement ou de traction.

<< Essayez de faire en sorte que la corde d'attache n'agisse que sur la corde du périmètre dans le processus de sous-roulement, en évitant la possibilité d'avoir des ruptures dans les filets >>.
