Sous-rouler les filets de sécurité C'est un processus très courant lors du gréage des filets de type S.

Recommandation filets de sécurité type S à propos sous-roulement

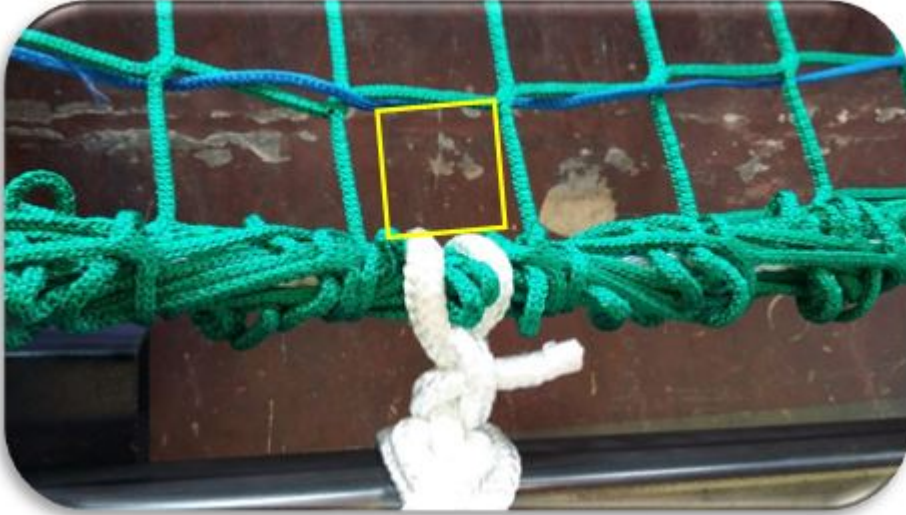
a) Procédure classique d'Attacher sous-roulage le câble périphérique et les mailles en même temps.

Les mailles sont sensiblement parallèles au laminé (voir corde bleue servant de référence que nous recommandons d'utiliser lors du déroulage du filet) et l'affaissement n'est pas déformé. Le problème serait que le câble d'attache agisse conjointement sur le câble périphérique et les mailles, ce qui peut endommager ce dernier en raison du frottement entre ces éléments et des forces de traction, ce processus doit donc être amélioré.
